# Überblick potenzieller kleinteiliger Tiefbaumaßnahmen

Stand: 11.06.2019

Bearbeiter: Gabriel Götze (STATTBAU)

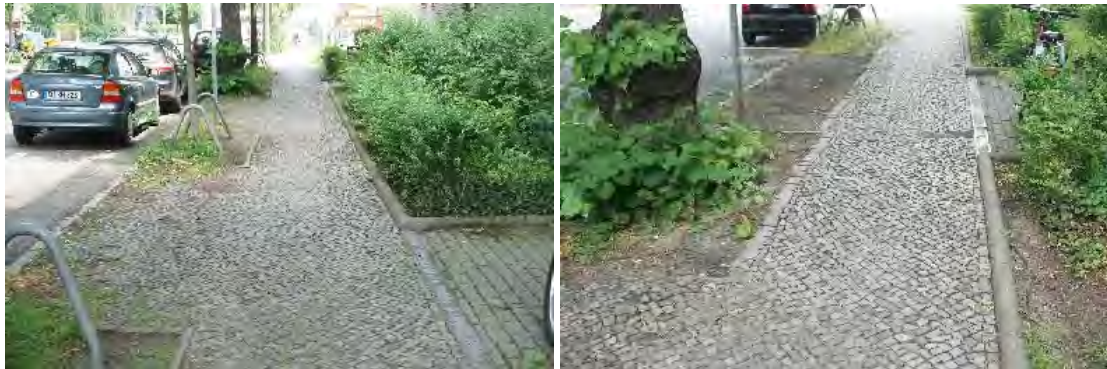
### 1. Fehlende Gehwegbegradigung Radickestraße (Radickestraße 3a-5)

Beschreibung: Die Radickestraße im Abschnitt zwischen den Hausnummern 3a-5 ist der Fußweg und dessen Granitpflaster durch Wurzelanhebungen stark uneben. Dadurch ist die Begehbarkeit vor allem für mobilitätseingeschränkte Personen eingeschränkt.

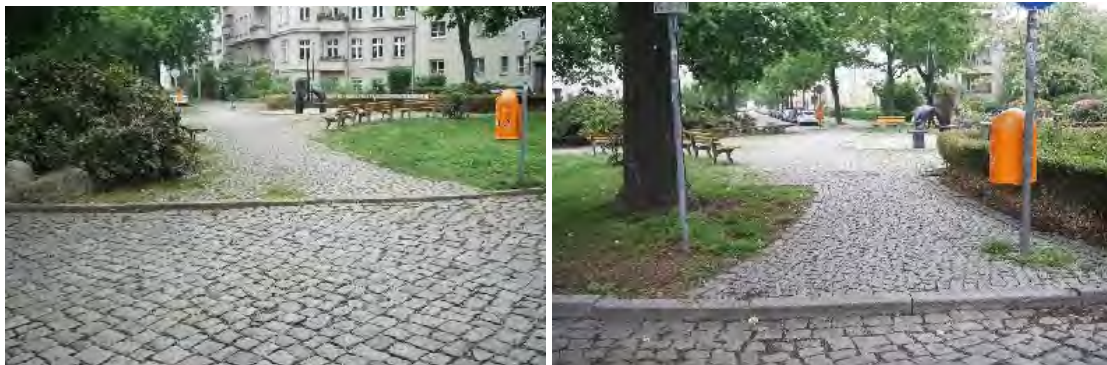
### 2. Fehlende Bordsteinabsenkung/ Barrierefreier Zugang (Arndtplatz)

Beschreibung: Der Arndtplatz ist nicht barrierefrei begehbar. Grund hierfür sind Bordsteine an allen Ausgängen.

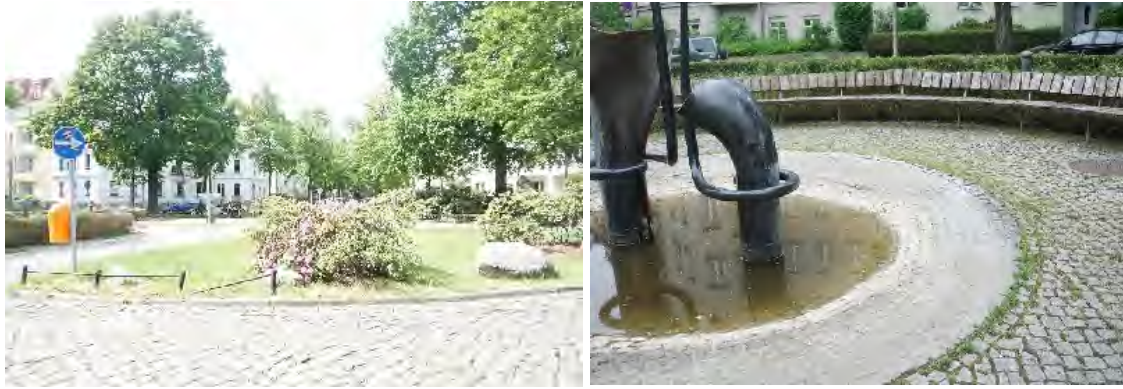
### 3. Qualitative Aufwertung Arndtplatz

Beschreibung: Die dortige Anwohnerschaft wünscht sich ein verbessertes Erscheinungsbild des Arndtplatzes.

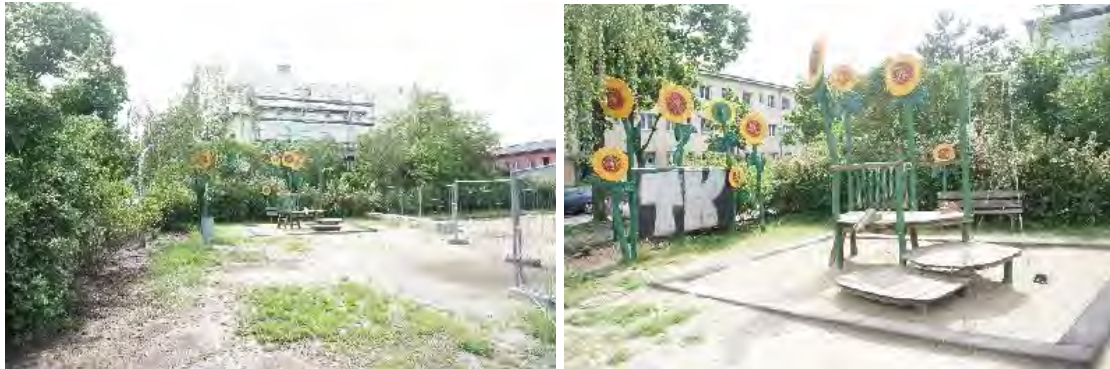
#### 4. Barrierefreie/Integrative Spielgeräte: Bspw. Vogelnechtschaukel (Grünanlage Wassermannstraße)

Beschreibung: Die Grünfläche verfügt über keine barrierefreien Spielgeräte. Hier könnte ein Austausch der Spielgeräte auch mobilitätseingeschränkte Personen einbinden.

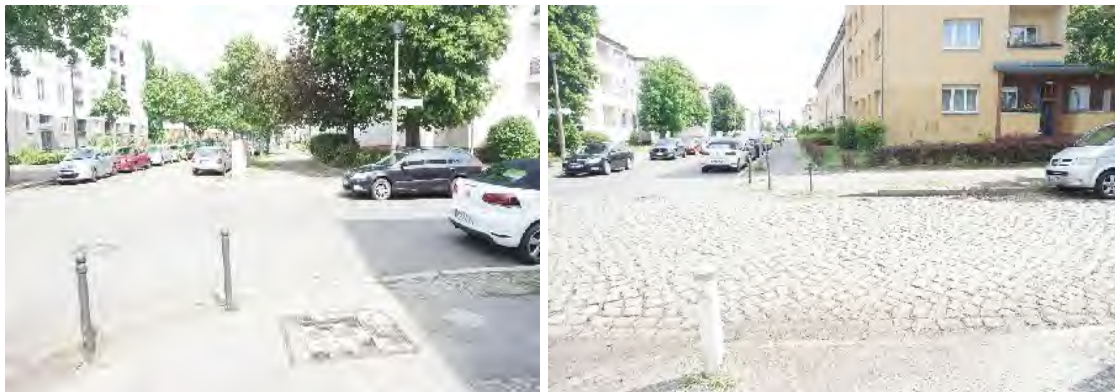
#### 5. Sicherstellung Überquerungsmöglichkeit/ Einsehbarkeit durch Poller (Büchnerweg/Wassermannstraße)

Beschreibung: Infolge des ruhenden Verkehrs entlang des Büchnerwegs sind die Straßenräume für Passanten nur bedingt einsehbar.

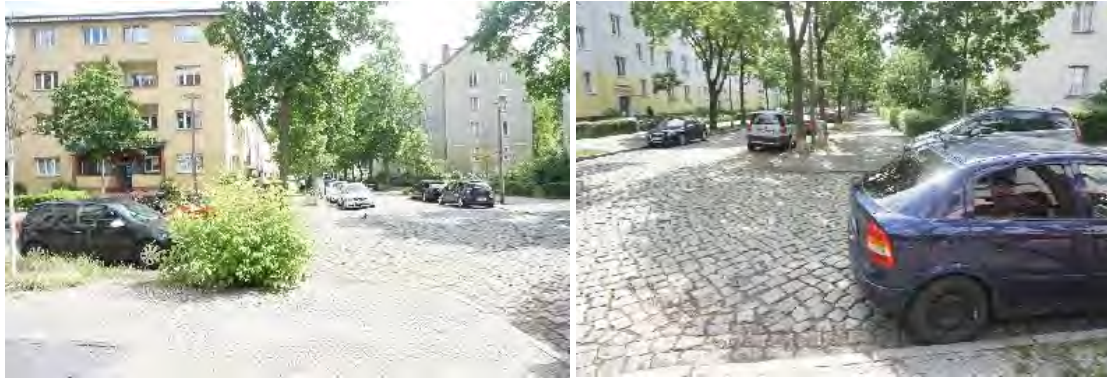
#### 6. Verbesserung Überquerung (Handjerystr./Büchnerweg)

Beschreibung: Infolge fehlender Bordsteinabsenkungen und extensiven Grünstrukturen kommt es zu starken Einschränkungen bei der Überquerung.

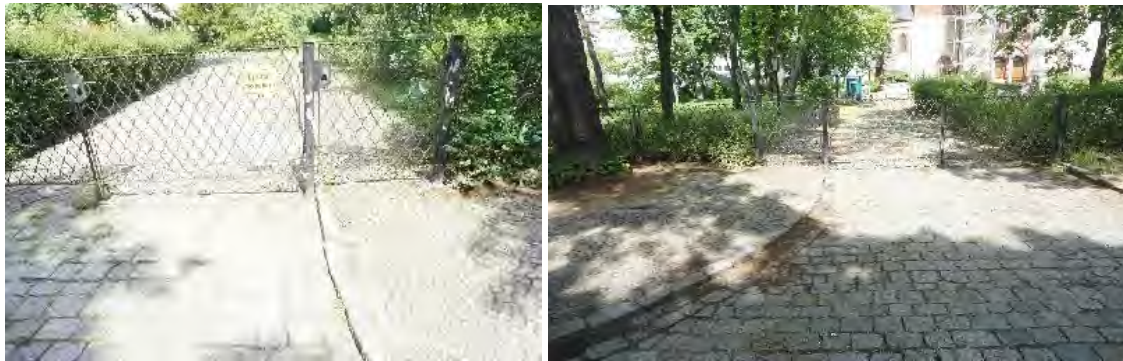
### **7. Fehlende Bordsteinabsenkung an beiden Zugängen zur Verklärungskirche (Arndtstraße 15)**

Beschreibung: Die Verklärungskirche verfügt über keinem der beiden Eingänge barrierefreie Zugänge. Neben dem Kopfsteinpflaster erschwert der Bordstein einen barrierefreien Zugang.

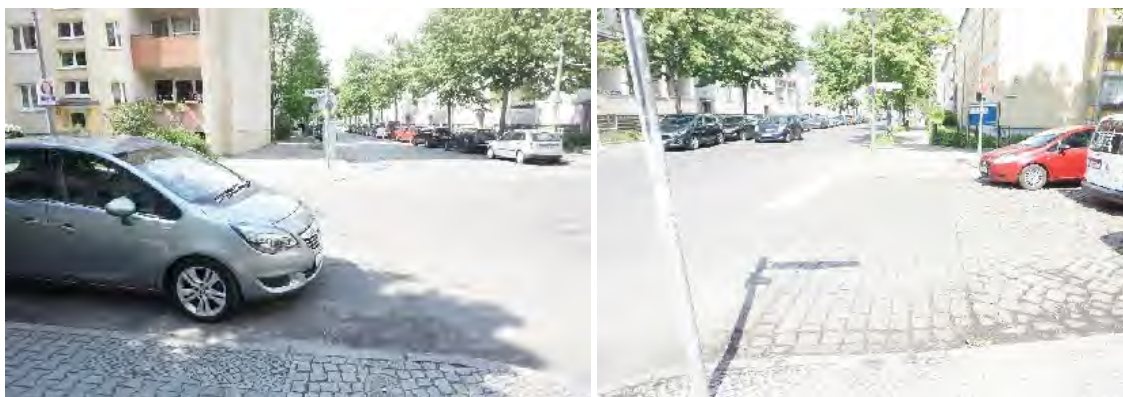
### **8. Sicherstellung Überquerungsmöglichkeit/Einsehbarkeit für Autos (Anna-Seghers-Str./ Radickestr.)**

Beschreibung: Durch nah an den Überquerungsbereich angrenzende parkende Pkw kann der Straßenbereich für Fußgänger schlecht eingesehen werden. Darüber hinaus ergibt sich für fahrende Pkw die Schwierigkeit, überquerende Passanten vollumfänglich zu sichten.

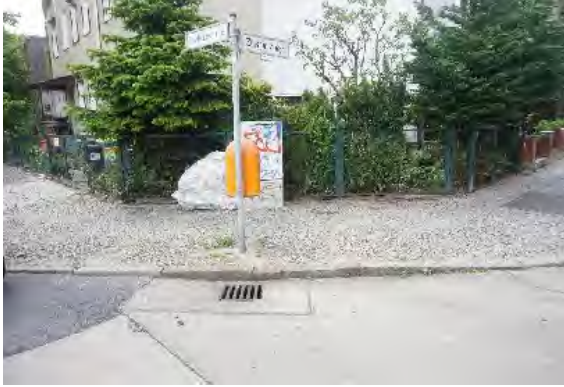
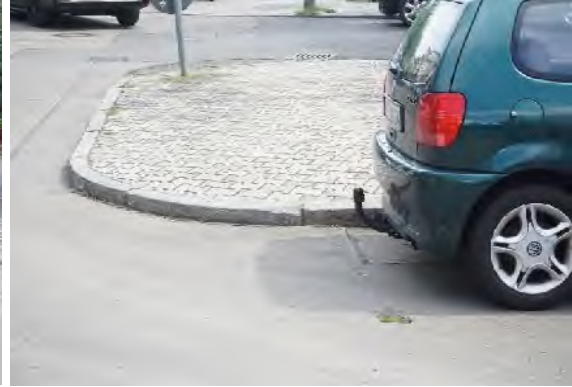
### **9. Fehlende Bordsteinabsenkung Zinsgutstraße (Zinsgutstr./Radickestr.)**

Beschreibung: Die fußläufige Verbindung der westlichen Zinsgutstraße in Richtung Süden ist infolge fehlender Bordsteinabsenkungen insbesondere der Mittelinsel für mobilitätseingeschränkte Bevölkerungsgruppen unzureichend gestaltet.

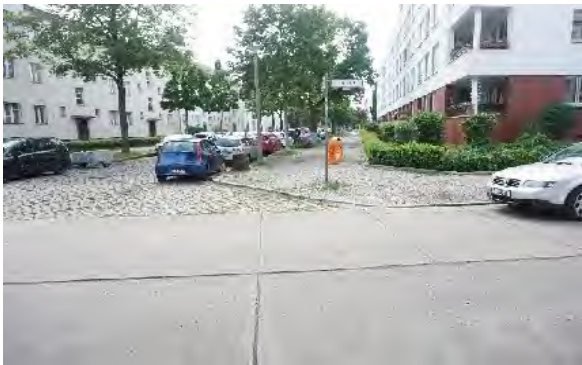
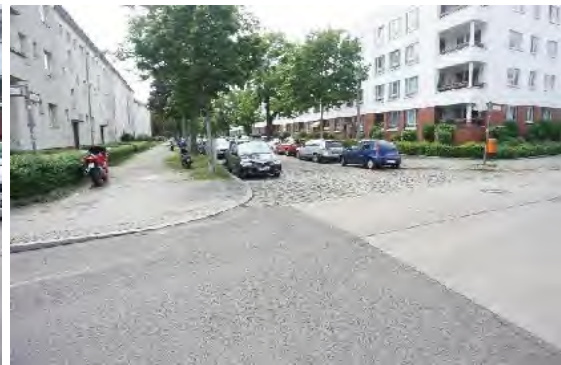
### 10. Sicherstellung Überquerungsmöglichkeit/ Einsehbarkeit durch Poller (Büchnerweg/Zinsgutstraße)

Beschreibung: Durch den ruhenden Verkehr ist die Fahrbahn für die Fußgänger schlecht einsehbar.

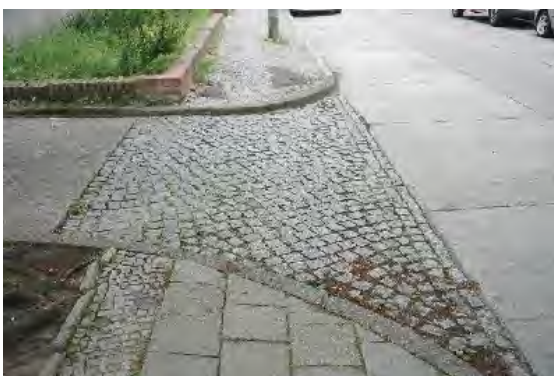
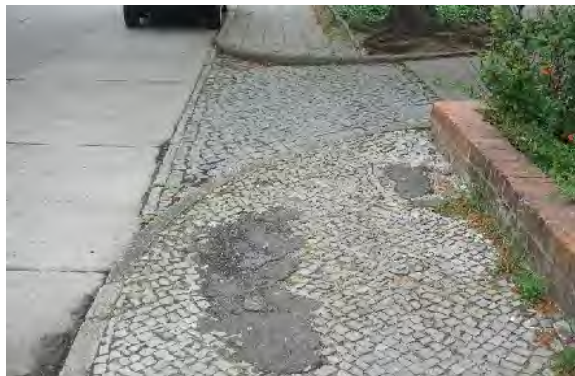
### 11. Herstellung Barrierefreiheit Zinsgutstraße i. H. der Garagenanlage neben der Hausnummer 17.

Beschreibung: Die Barrierefreiheit ist in der Zinsgutstraße in Höhe der Garagenanlage durch Bordsteine und ungeeignetes Straßenpflaster nicht gegeben.

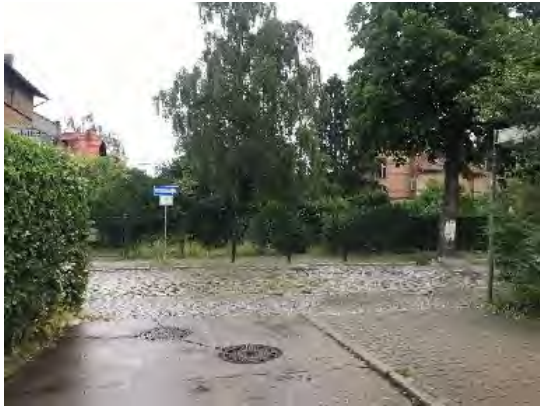
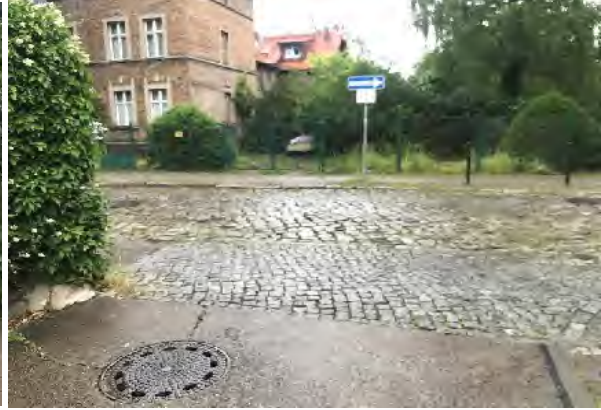
### 12. Sicherung Überquerungsmöglichkeit der Pflingstberggasse für Fußgänger (Ecke Genossenschaftsstraße)

Aus der Pflingstberggasse kommend ist der linke Bereich infolge der extensiven Grünstrukturen nur schwer einsehbar. Autofahrer haben somit Schwierigkeiten, aus der Gasse kommende Radfahrer und Fußgänger frühzeitig zu sichten.

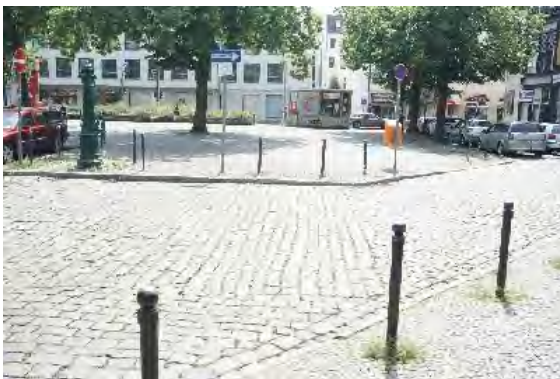
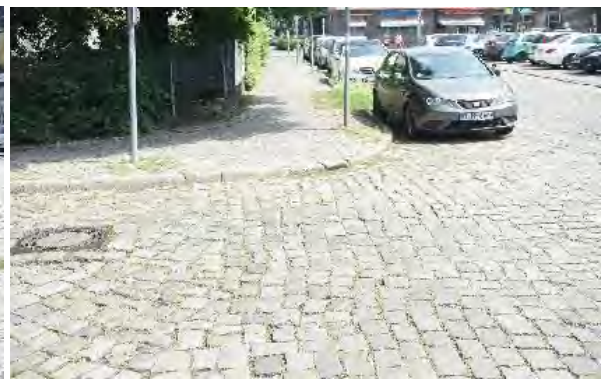
**14. Absenkung des Bürgersteigs an der nördlichen Ecke der Kreuzung Genossenschaftsstraße/Marktplatz**

Beschreibung: Am Übergang von der der Genossenschaftsstraße zum Marktplatz besteht infolge erhöhter Bürgersteige kein barrierefreier Zugang.

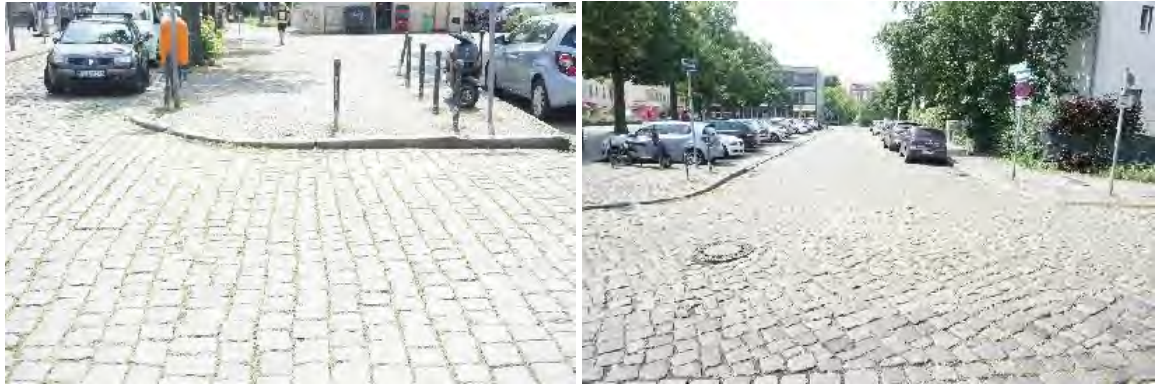
**15. Absenkung des Bürgersteigs an der nördlichen Ecke der Kreuzung Helbigstraße/Marktplatz**

Beschreibung: Am Übergang von der der Helbigstraße zum Marktplatz besteht infolge erhöhter Bürgersteige kein barrierefreier Zugang.

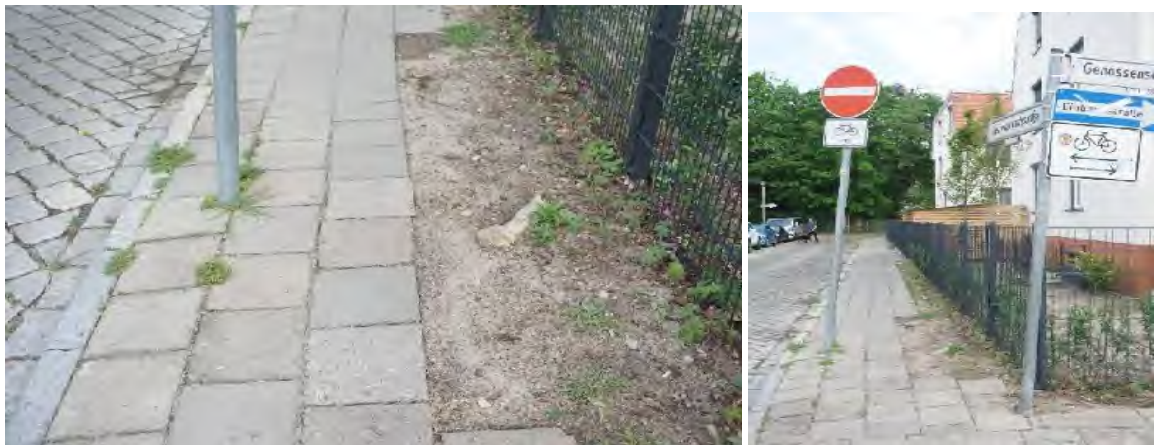
### 16. Stark verengter Gehwegsbereich durch Straßenbeschilderung (Einbahnstraßenschild) (Genossenschaftsstraße/Gemeinschaftsstraße)

Beschreibung: Durch die Straßenbeschilderung ist der Fußgängerbereich stark verengt. Darüber hinaus ist die grundstückseitige Pflasterung unterbrochen, sodass sich der Fußgängerbereich nochmal verengt.

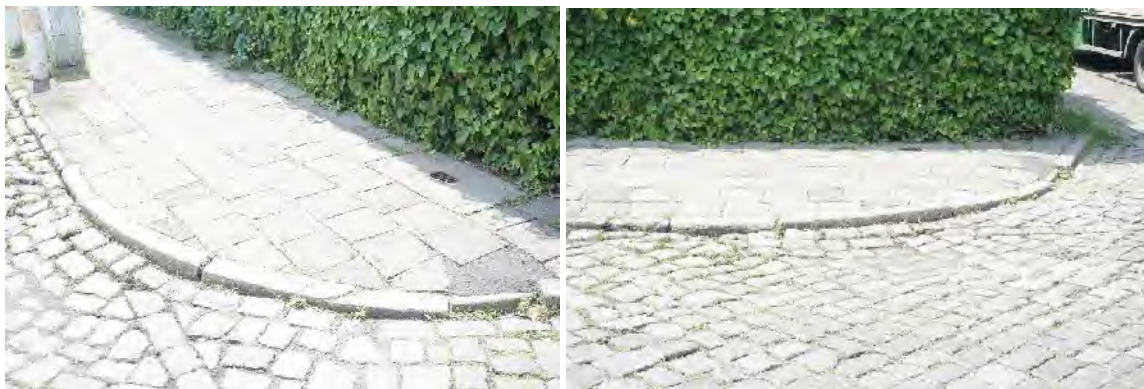
### 17. Absenkung des Bordsteins an der südlichen Ecke der Kreuzung Gemeinschaftsstraße/Genossenschaftsstraße

Beschreibung: Infolge fehlender Absenkungen des Bordsteins ist die Überquerung der Straße nicht barrierefrei möglich.

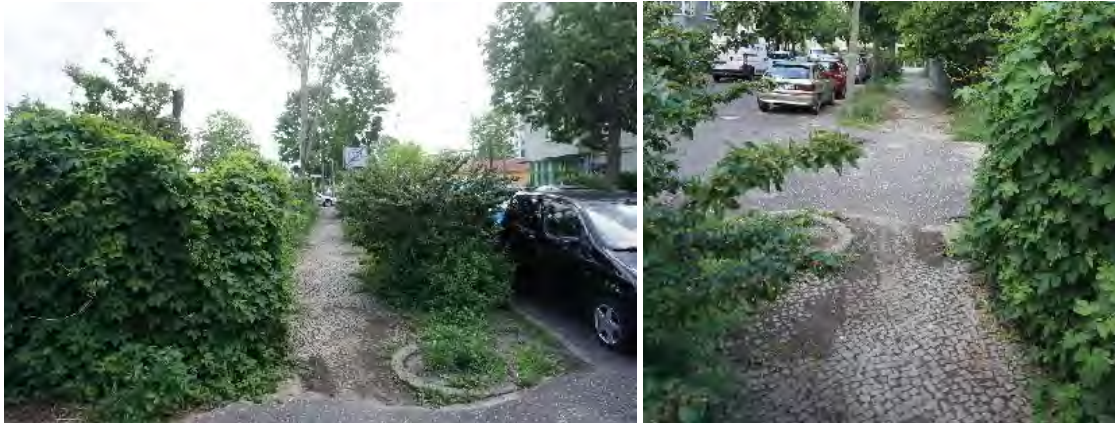
### 18. Fehlender Gehweg Waldstraße (Waldstraße 39-41)

Beschreibung: Der Fußweg in dem Teilstück der östlichen Waldstraße Ecke Dörpfeldstraße ist in einem schlechten Zustand. Neben einer uneinheitlichen Pflasterung werden durch die

ungepflegten Grünstrukturen die Begehbarkeit eingeschränkt. Zudem wirken sich das ehemalige Litfaßsäulenfundament sowie die provisorische und nicht mehr verwendete Baustellenzufahrt nachteilig auf die Funktion des Gehweges aus.
